2013.4.22 第24回 まちべん ～ 豊田まちと交通勉強会 ～

# ゾーン30整備による注意喚起

(公財)豊田都市交通研究所

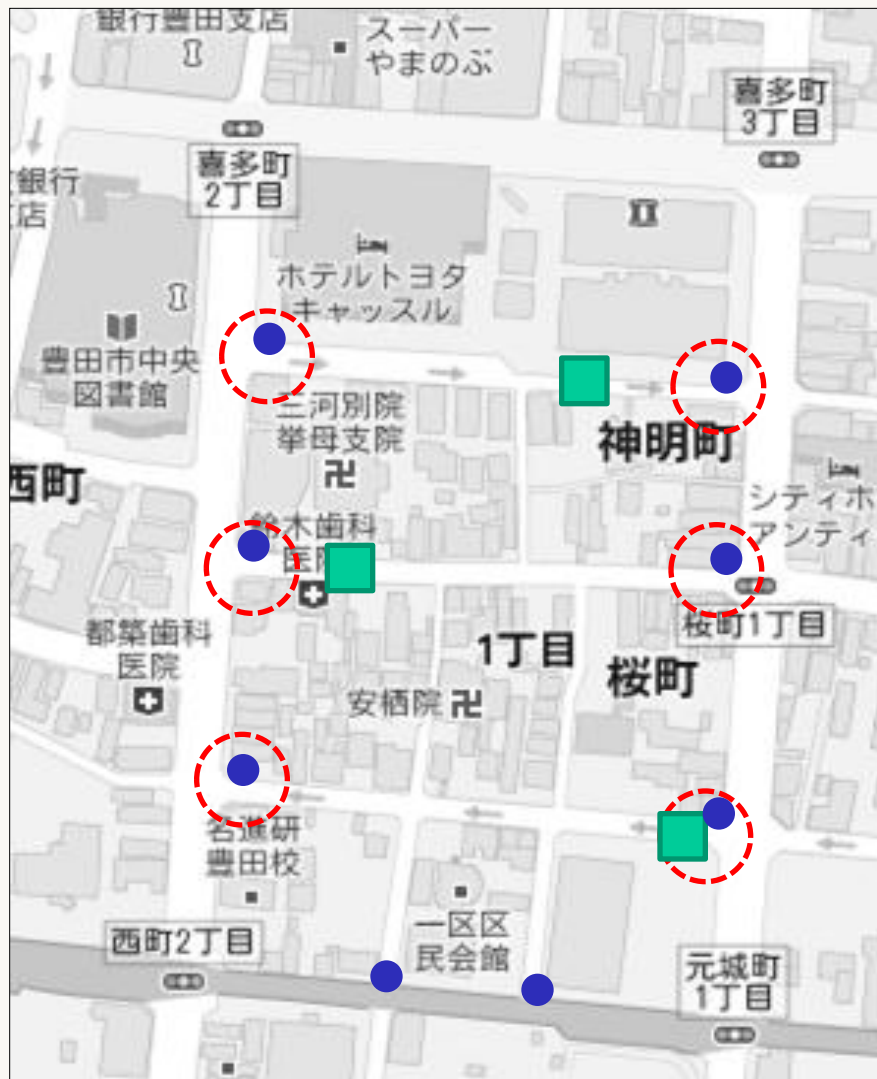
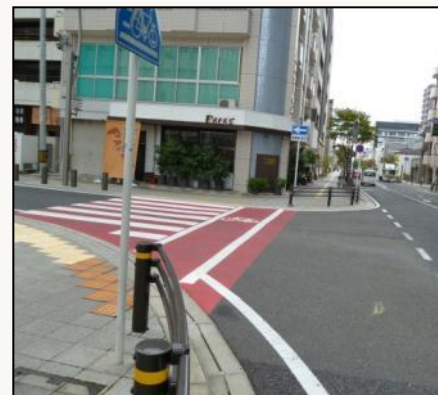
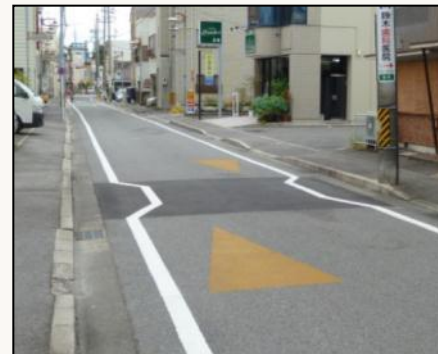
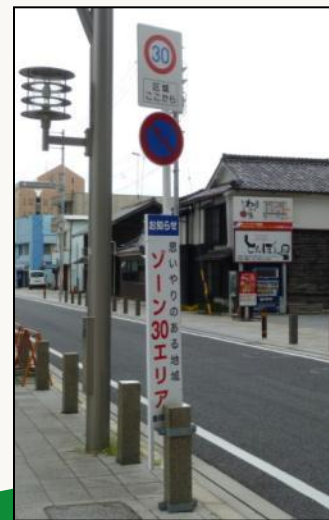
# 元城地区ゾーン30整備内容

○ : カラー舗装

■ : ハンプ

● : 規制標識・看板

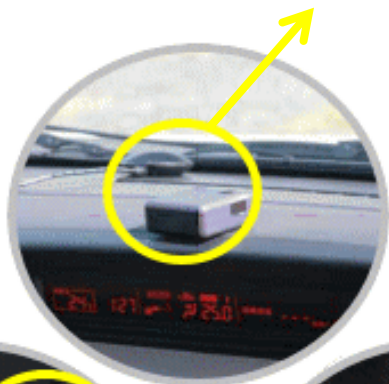
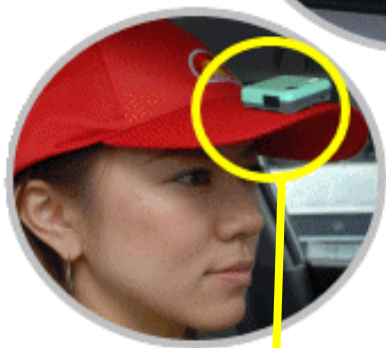
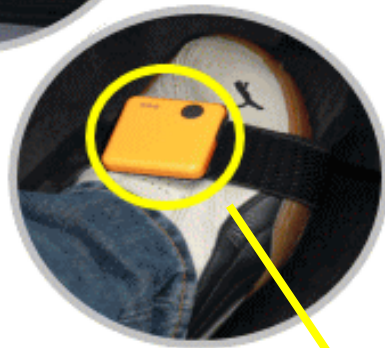
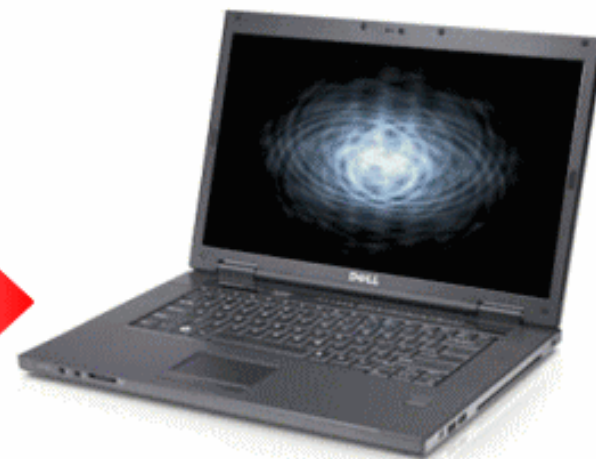
## 位置情報計測センサー

運転者の確認行動・減速行動・車速や位置情報をモーションセンサで計測

計測データをUSBケーブルで  
PCへワンタッチ。  
専用ソフトですばやく解析。

頸椎運動計測  
センサー

アクセルポジション  
計測センサー

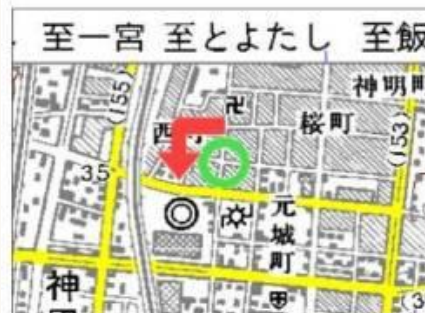
## 《Objetのアウトプット例》

- ① 交差点名
- ② 交差点位置図
- ③ 確認行動得点
- ④ 確認行動コメント
- ⑤ 速度(赤ライン)
- ⑥ 首の振り(青ライン)
- ⑦ アクセルポジション

交差点名: toyota017

自動評価結果 得点 100

④  
交差点進入前の左確認OK  
交差点進入前の右確認OK  
交差点進入中の左確認OK

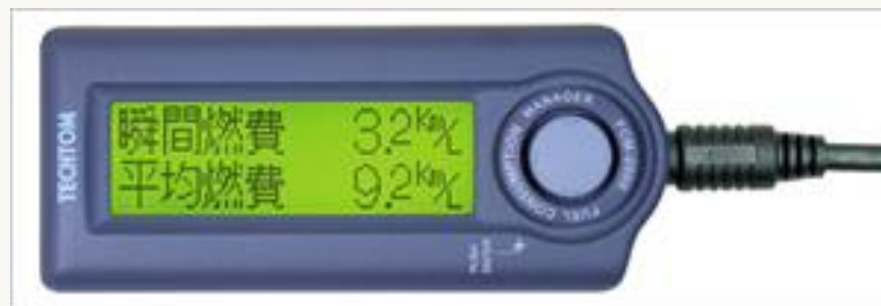
TECHTOM社: EC15WWF-40

### ● 車両に常時設置

### <取得可能なデータ一覧>

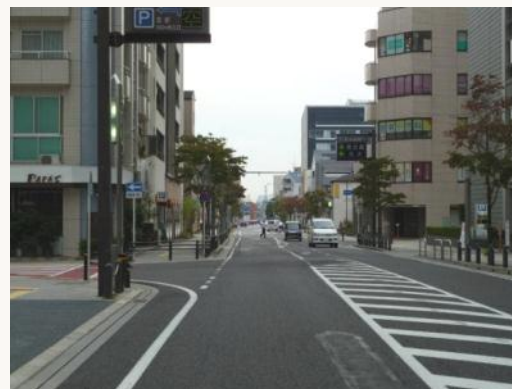
### 【A】

- ・見通しが良い
- ・一方通行路線に流入
- ・流入路線幅員: 5.2m

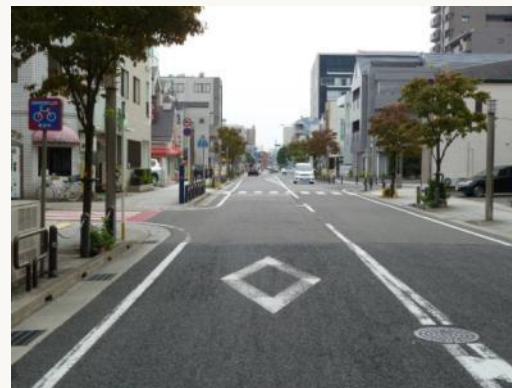
### 【B】

- ・見通しが悪い
- ・中央線がない対面通行路線に流入
- ・流入路線幅員: 4.2m

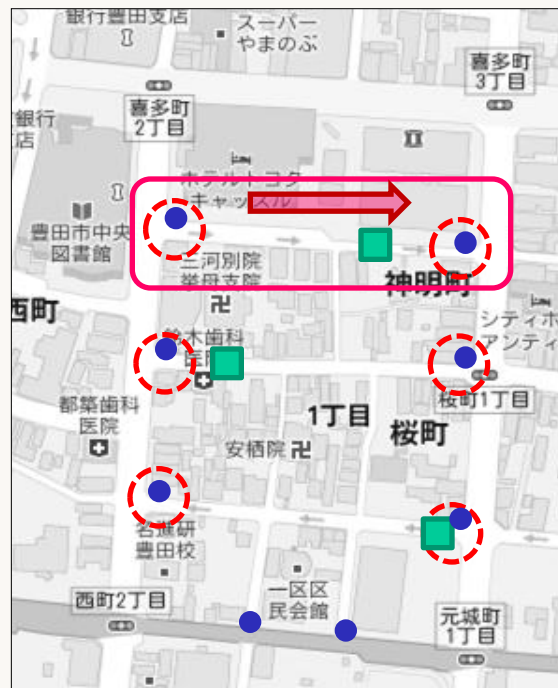
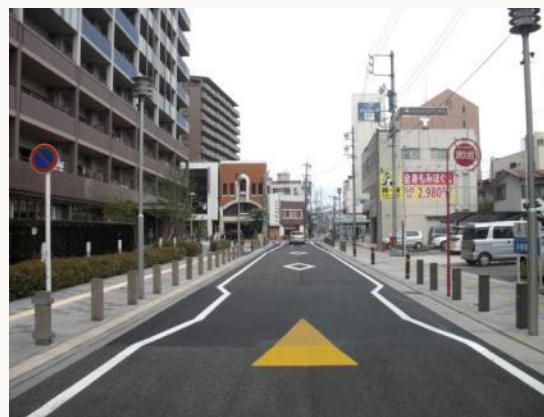
# 生活道路Aの速度変化

- ・幅員: 5.2m
- ・一方通行
- ・沿道に大規模駐車場
- ・ハンプ高さ: 5cm

- ✓ 区間平均速度では大きな変化がみられない
- ✓ 一般成人の最高速度が上昇
- ✓ ハンプ周辺においても速度変化がみられない

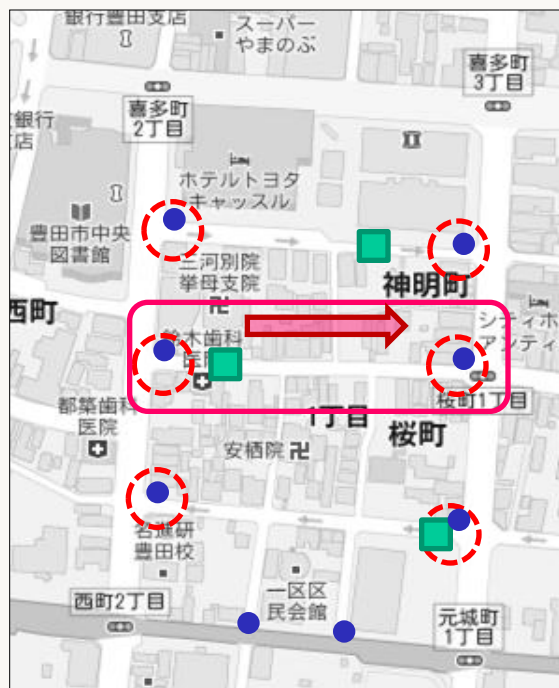
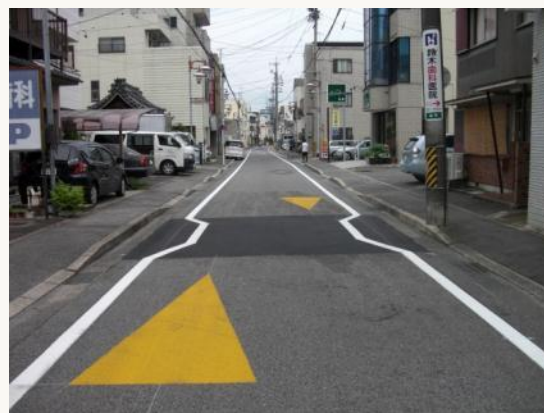
# 生活道路Bの速度変化

- ・幅員: 4.2m
- ・対面通行(中央線なし)
- ・マウントアップの歩道
- ・ハンプ高さ: 3cm

- ✓ 区間平均速度は高齢者が減少
- ✓ 最高速度は、高齢者・一般成人ともに減少
- ✓ ハンプ箇所前後で速度が上昇

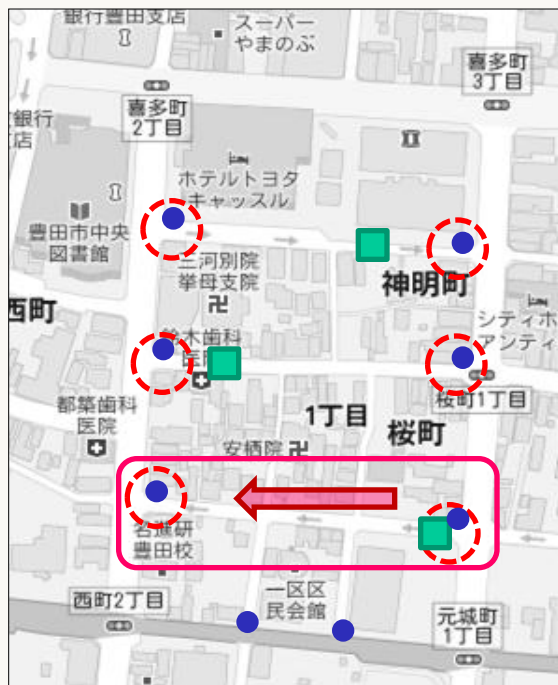
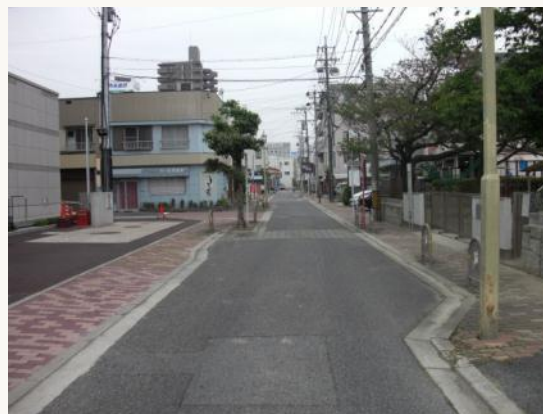
# 生活道路Cの速度変化

- ・幅員: 3.0m
- ・一方通行
- ・コミュニティ道路
- ・ハンプ高さ: 3cm

- ✓ 区間平均速度では大きな変化がみられない
- ✓ 一般成人の最高速度が上昇
- ✓ ハンプ後の速度低下がみられる

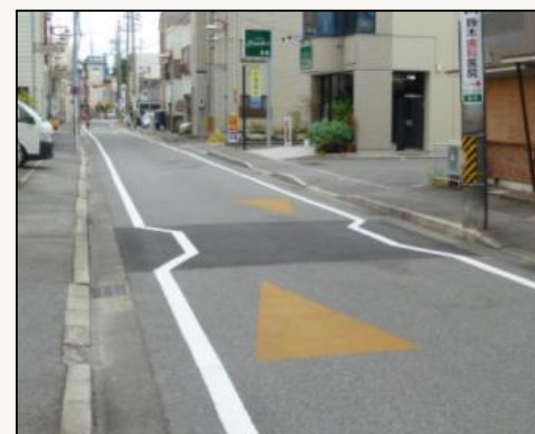
# 速度抑制効果について

- 生活道路A・Bでは、区間平均およびハンプ設置箇所周辺において速度低下がみられない
- 生活道路Cでは速度低下がみられた

✓ ハンプに気づいていない

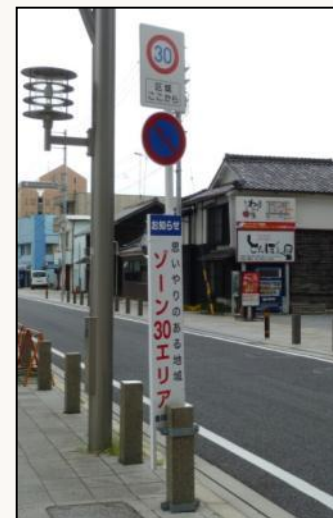
## 規制速度標識・ゾーンの案内看板への気づき

- ✓ 走行中に標識を認識した高齢者が非常に少ない
- ✓ 「右左折時の上方確認」「右左折中の情報解読」が難しいとの意見
